La cascina La Fossata, il cui assetto attuale, a parte il degrado, si mantiene pressoché inalterato dal sec. XVIII, è destinata a diventare il centro civico del popoloso quartiere 17 Borgo Vittoria, con tutti i locali necessari agli Organi della Circoscrizione, al centro d'incontro ed alla biblioteca decentrata, oltre ad aree verdi recuperate per il tempo libero.

La cascina «La Fossata», «situata nelle fini di Torino, nella regione delle Maddalene ossia della Madonna di Campagna, con fabbriche civili e rustiche, Cappella, mobili, effetti, regioni d'acqua [...] il tutto di giornate 227» fu venduta da privati al Duca di Chiabrese nel 1774. Questi completò quella ristrutturazione dei più vecchi edifici del complesso, già in atto fin dall'inizio del secolo, conseguendone l'assetto che — salvo piccoli interventi ottocenteschi — la cascina presenta ancor oggi (a parte il grave stato di degrado e lo stravolgimento dell'assetto ambientale esterno al suo perimetro). La cascina appartenne ai Savoia fino al 1921: approssimativamente, fin quando sussistette come insediamento agricolo vitale.

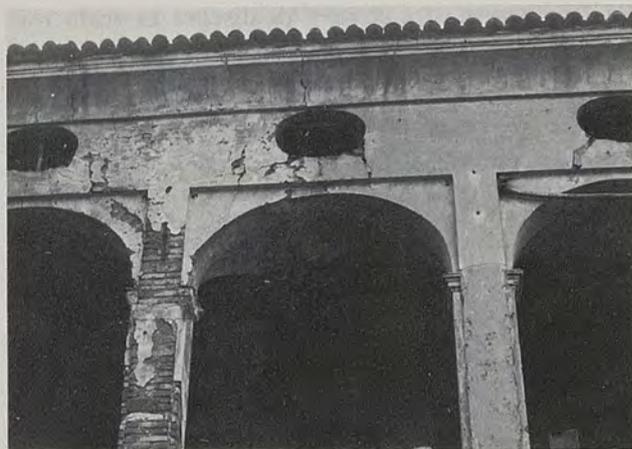
Fig. 12 - Il degrado sulla loggia dovuto alle infiltrazioni di acqua dal tetto.

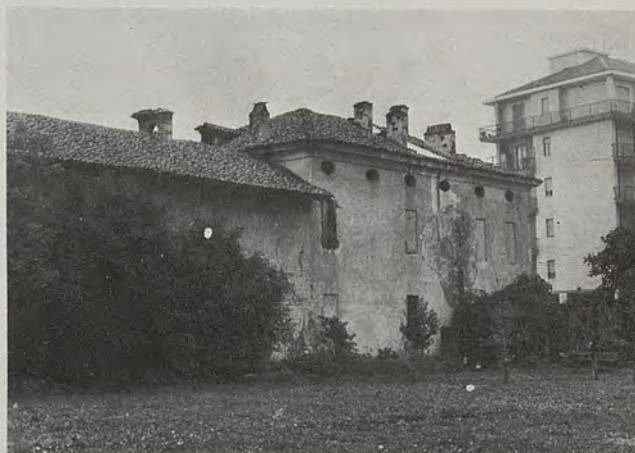
Fig. 13 - La palazzina, fronte nord, le infiltrazioni di acqua hanno provocato il crollo di una trave del tetto.

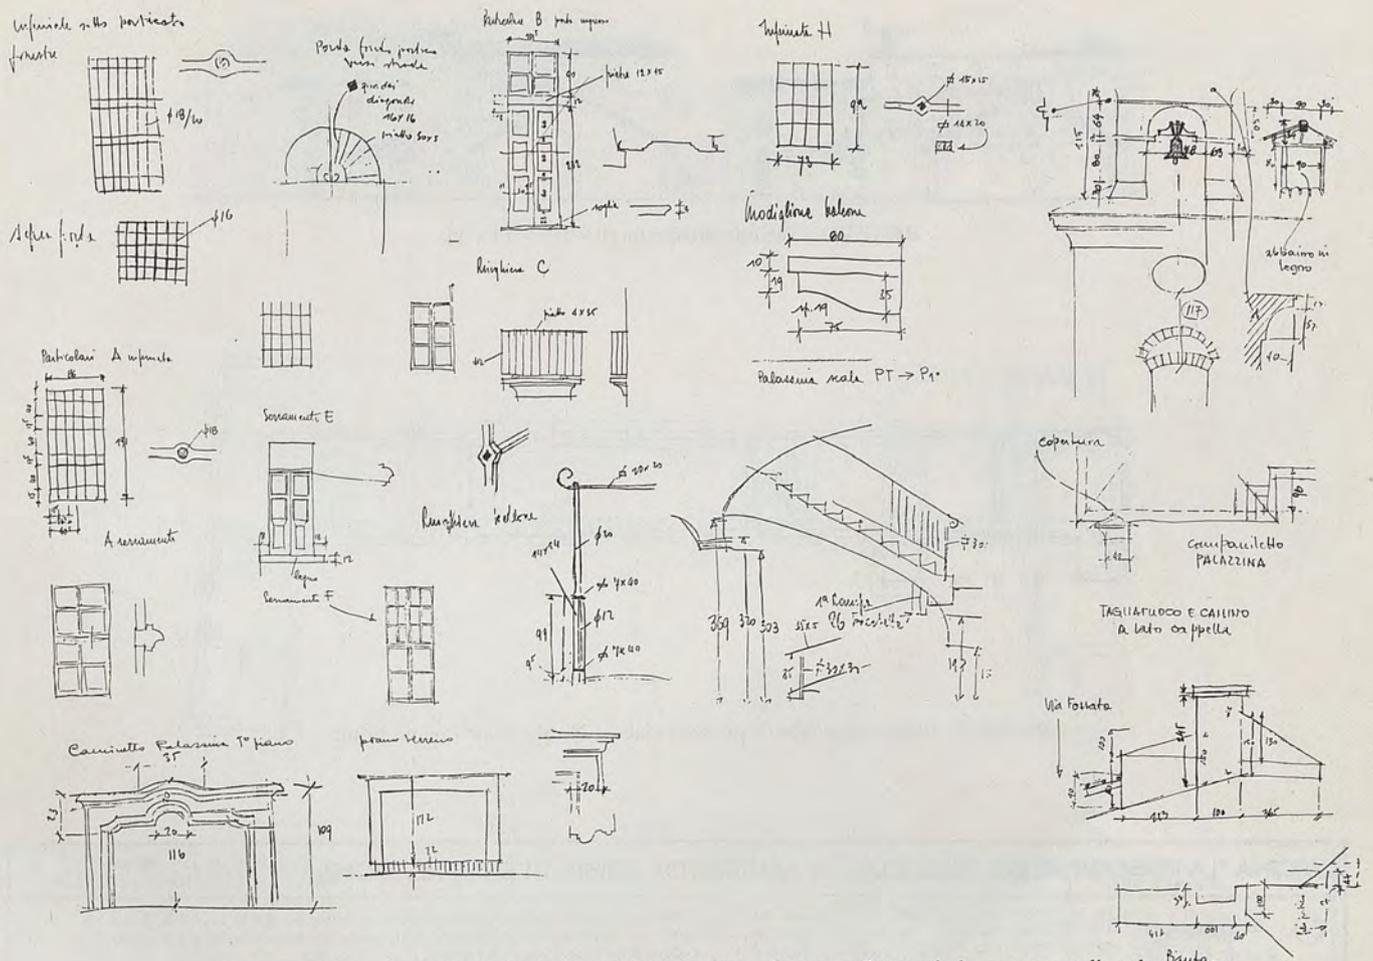
Fig. 18 - Rilievo di elementi caratterizzanti: le ringhiere, il campaniletto ed alcune rampe di scale. *Paula*

Opere da fabbro	inferriate su portoncini e sulle finestre del p.t. a riquadri. Roste sui portoncini del portico, ringhiera scale	in parziale degrado	da restaurare
Elementi decorativi	modanature esterne (fascie, capitelli delle lesene del portico), campanile - portalini verso via e verso aia. Camino interno meridiana sulla fronte ovest.	in grave degrado	da reintegrare in termini di restauro.

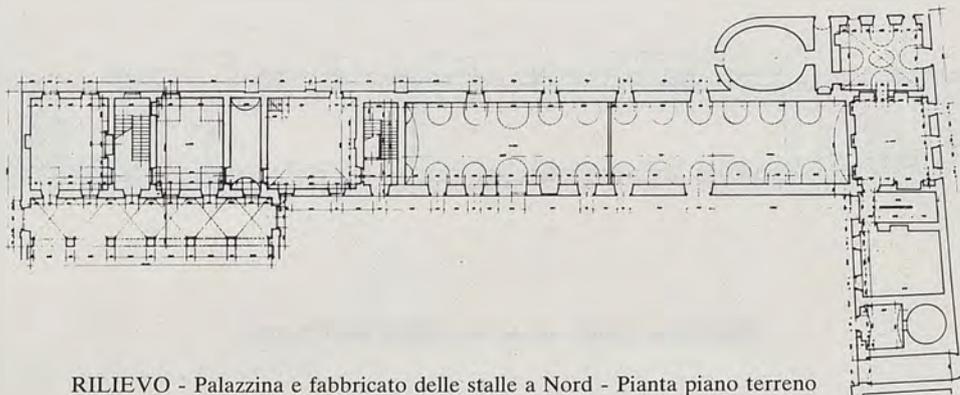
RILIEVO - Palazzina e fabbricato delle stalle a Nord - Pianta piano terreno

Serramenti	<ul style="list-style-type: none"> - P.T. serramenti in legno con inferriate portone della stalla 	- completamente degradati	serramenti metallici a saliscendi alle finestre esistenti, curtain wall a chiusura dei locali del 1° p. ex-fienile, serramenti interni rivestiti in laminato plastico.
Opere da fabbro	<ul style="list-style-type: none"> - Inferriate al P.T. 	- completamente degradate	travi reticolari di sostegno delle capriate del tetto e delle passerelle al di sopra dell'attraversamento - ringhiere a bacchette come parapetti delle passerelle e della scala di sicurezza - ringhiere nel tratto a curtain-wall.
Elementi decorativi
