## **Tema per Conservatori**

### **PRIMA PROVA SCRITTA**

Il candidato illustri criticamente il percorso utile al restauro e alla valorizzazione del complesso storico (Oratorio di San Germano) di seguito illustrato, evidenziando le esigenze di conservazione, metodologie e materiali utili, quadro normativo di riferimento per la tipologia di intervento e per la tutela e gestione del bene.

### Oratorio di San Germano

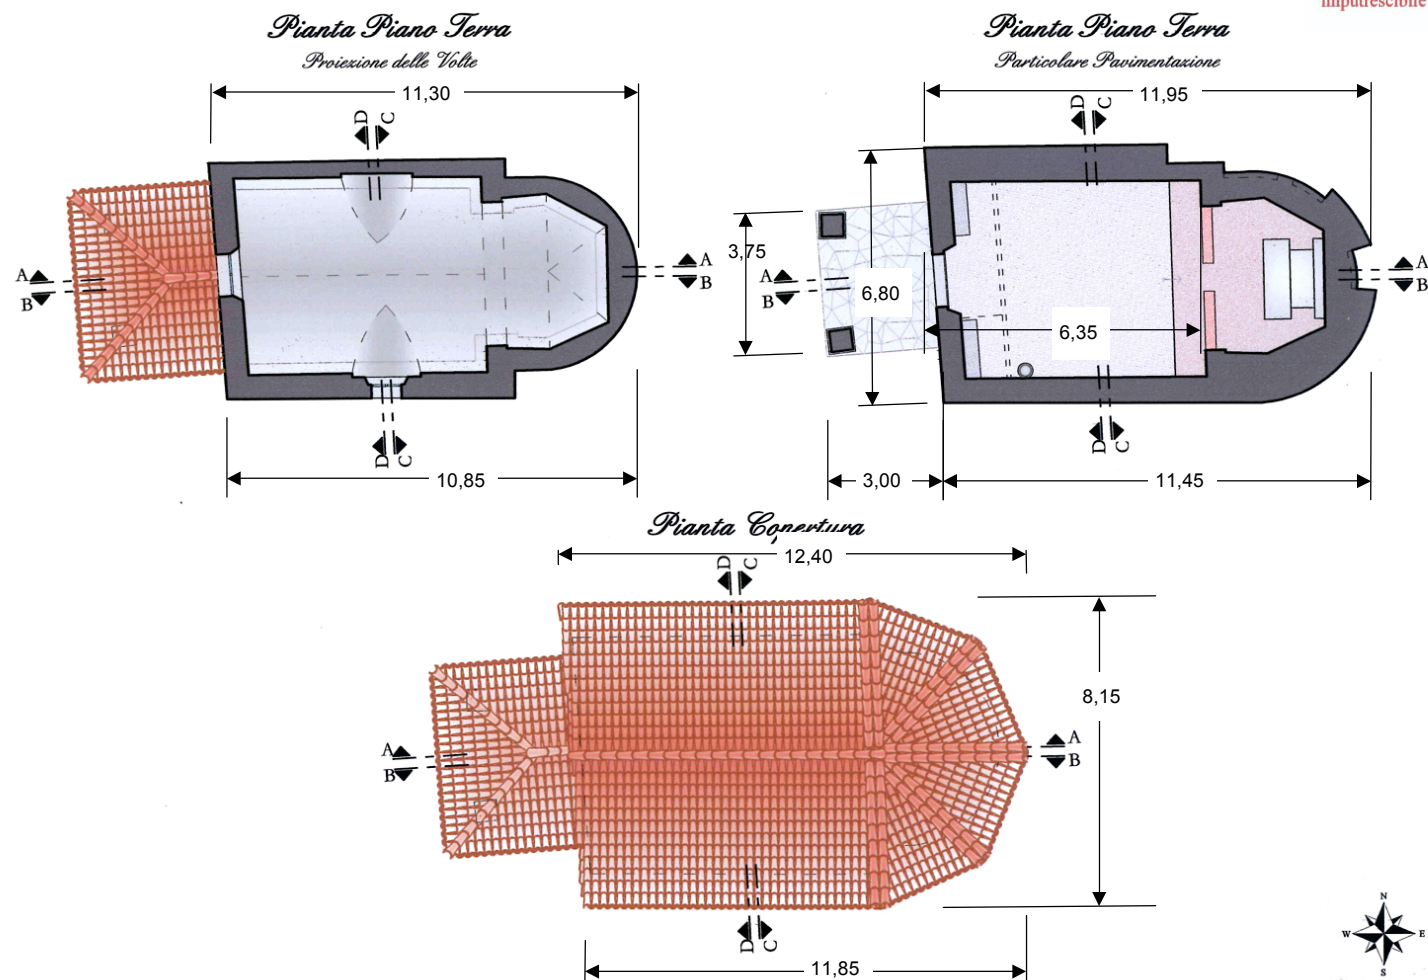
Strato di isolamento con materiale incombustibile e  
 imputrescibile tipo sughero naturale

Fornitura e posa di guaina elastomerica  
 per sottocoppo fissata al tavolato

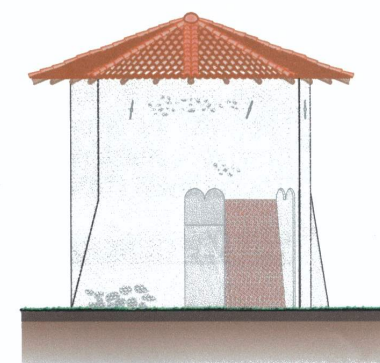
*Sezione A-A*

Copertura in coppi vecchi poggiante su coppi nuovi

Tegole di colmo in coppi

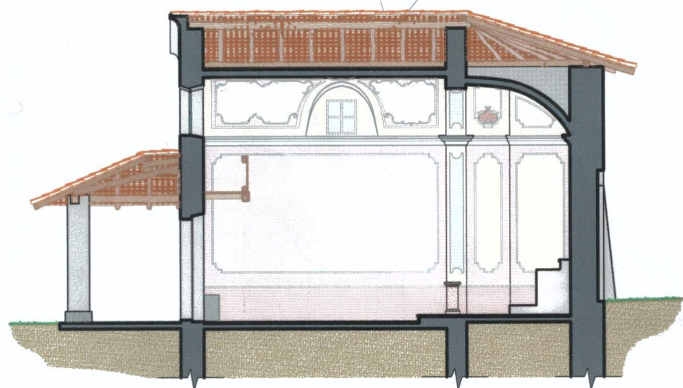
*Sezione C-C*

Orditura in larice grossolanamente squadrata

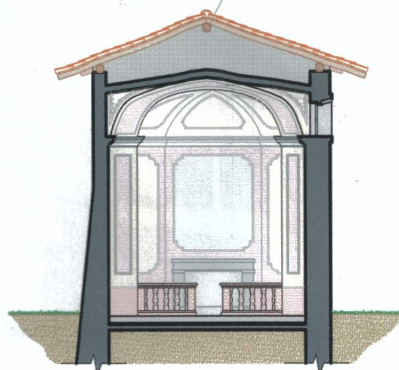
*Sezione B-B*

Nel corpo centrale, non visibile dall'esterno, sarà posato un tavolato accostato in legno abete
