## La struttura tamburo-cupola del Santuario: analisi statica riferita alla situazione originaria

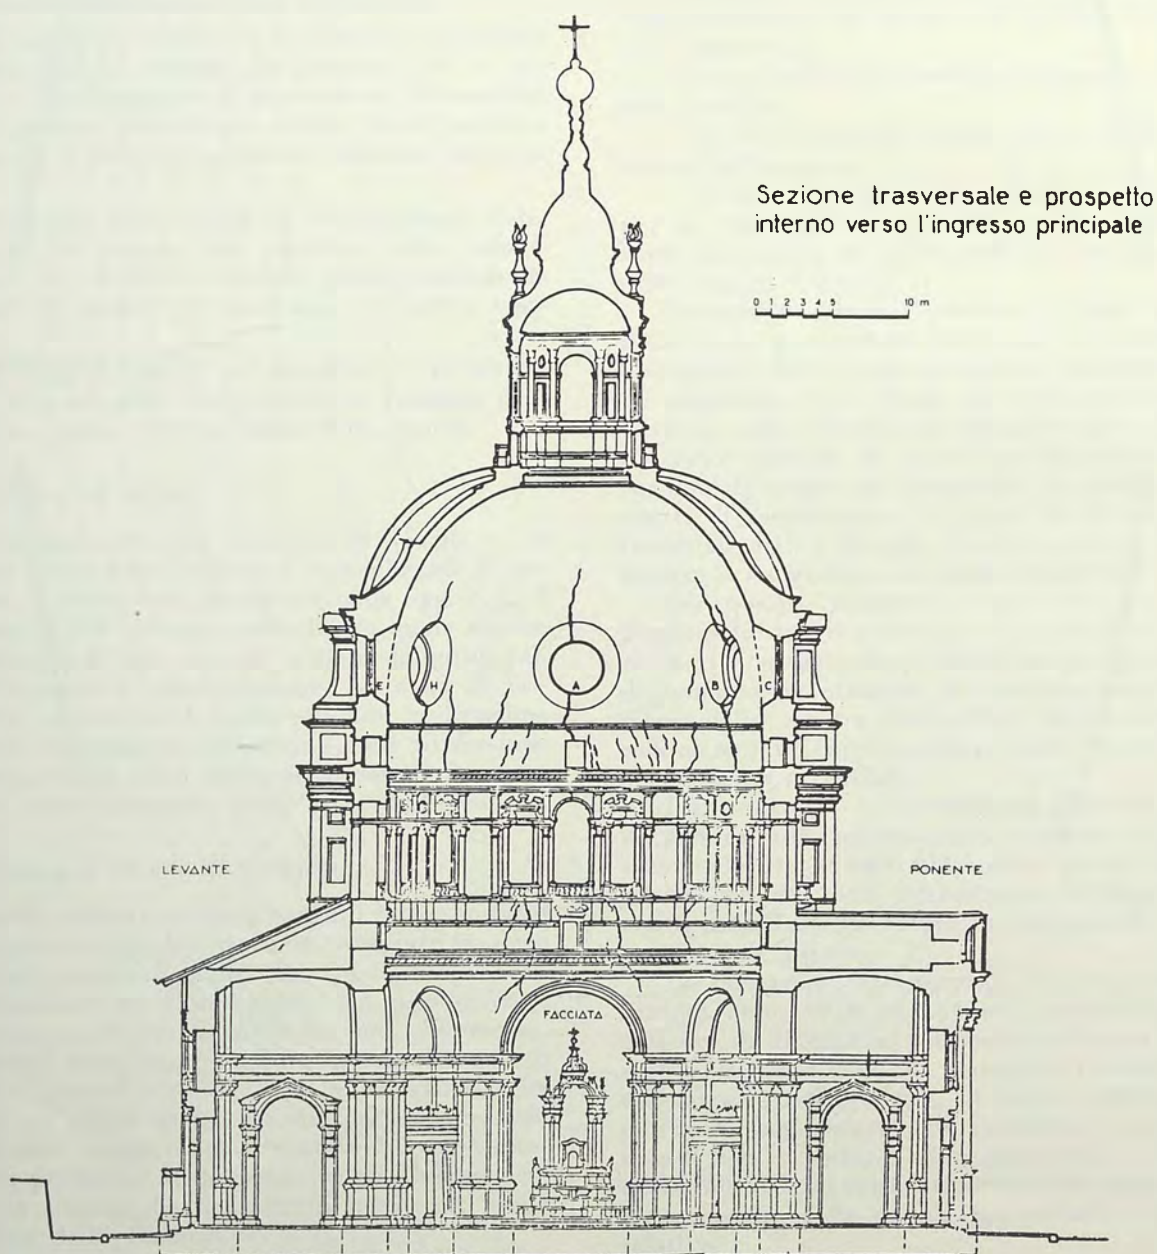
Senza riportare, per esigenze di spazio — la relazione stesa dagli operatori specializzati in argomento, ci limitiamo ad esporre nelle figg. 1, 2, 3 il panorama delle fessure nella cupola quale appare nel rilievo dall'alto e nelle sezioni longitudinali verso l'ingresso e verso ponente. La zona di fessurazione più vistosa è quella secondo la direzione ovest ma chiaramente sussistono zone di fessurazione secondo le altre direzioni e comunque concentrate nelle vicinanze degli occhi della cupola.
