La cascina La Fossata, il cui assetto attuale, a parte il degrado, si mantiene pressoché inalterato dal sec. XVIII, è destinata a diventare il centro civico del popoloso quartiere 17 Borgo Vittoria, con tutti i locali necessari agli Organi della Circoscrizione, al centro d'incontro ed alla biblioteca decentrata, oltre ad aree verdi recuperate per il tempo libero.

La cascina «La Fossata», «situata nelle fini di Torino, nella regione delle Maddalene ossia della Madonna di Campagna, con fabbriche civili e rustiche, Cappella, mobili, effetti, regioni d'acqua [...] il tutto di giornate 227» fu venduta da privati al Duca di Chiabrese nel 1774. Questi completò quella ristrutturazione dei più vecchi edifici del complesso, già in atto fin dall'inizio del secolo, conseguendone l'assetto che — salvo piccoli interventi ottocenteschi — la cascina presenta ancor oggi (a parte il grave stato di degrado e lo stravolgimento dell'assetto ambientale esterno al suo perimetro). La cascina appartenne ai Savoia fino al 1921: approssimativamente, fin quando sussistette come insediamento agricolo vitale.

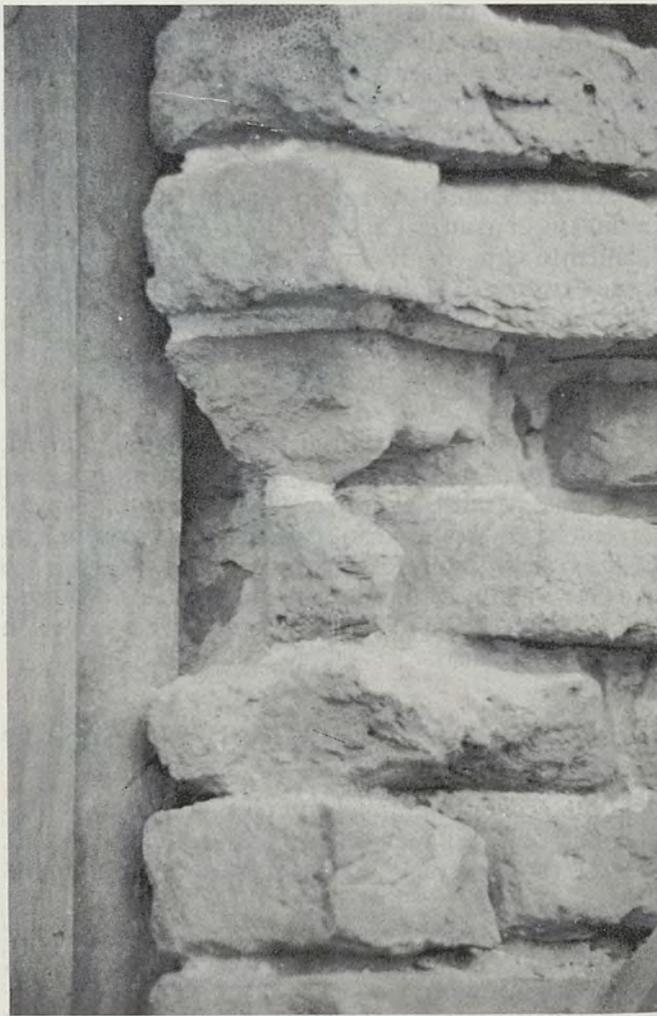
Fig. 3

Le parti destinate ad usi civili presentano invece laterizi più « dolci » o spesso gelivi e di scarsa resistenza meccanica (foto n. 3) (ad esclusione della « palazzina » i cui materiali sono nel complesso di buona qualità) e ciò, forse, in relazione al fatto che tali pareti erano destinate, almeno all'interno, ad essere intonacate, e, quindi, parzialmente protette.

— il corpo di fabbrica E, sul lato cortile a piano terra, presenta mattoni gelivi completamente corrosi e resi pulverulenti: come conseguenza la parete ha subito marcati fenomeni di presso-flessione (foto n. 3);

Per questi tipi di degrado superficiale dei solidi murari si rende necessario un attento lavoro di sostituzione degli elementi gelivi e di ripristino dei giunti di malta.

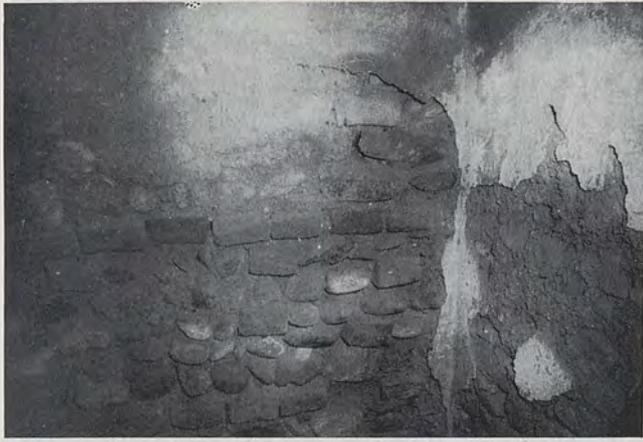
Fig. 4

zione più povera (per la presenza negli inerti di parti di terriccio) quelle delle zone civili (foto n. 4, relativa al corpo scale sul lato est).

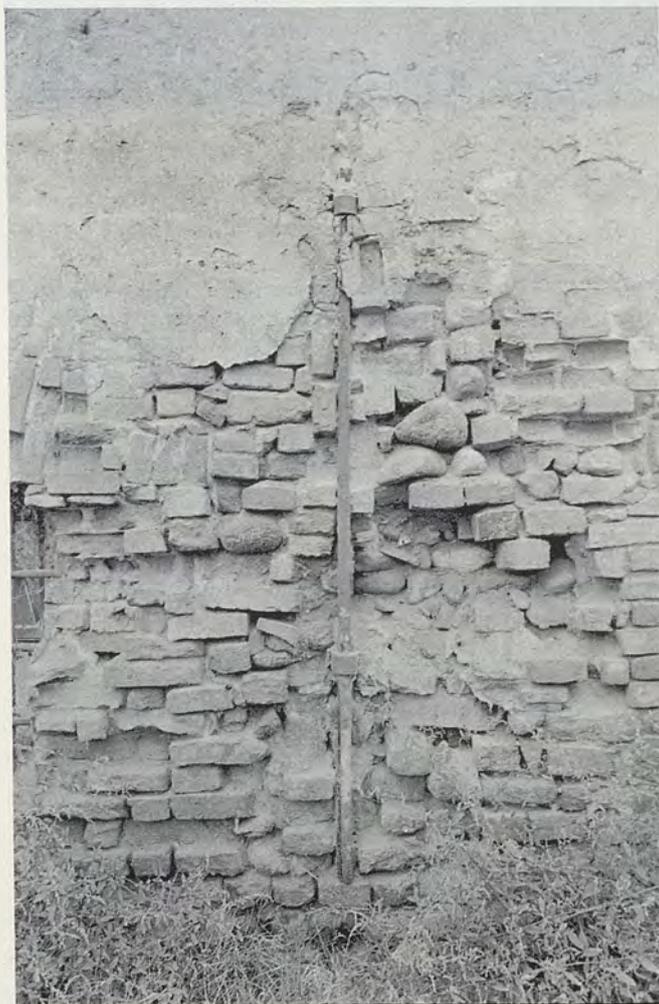
Fig. 12

pletamente scoperti e senza contrasto i capochiave delle volte di primo piano (foto n. 12, 13, 14); ciò ha comportato notevoli movimenti e apertura di lesioni nelle volte e nei muri-interni;
